**ANÁLISE DAS CONDIÇÕES INSEGURAS E PROCEDIMENTOS DE SEGURANÇA  
EM INSTALAÇÕES ELÉTRICAS FOTOVOLTAICAS PARA SUBMISSÃO:  
RESIDENCIAIS CONECTADOS À REDE ELÉTRICA**

**ANALYSIS OF UNSAFE CONDITIONS AND SAFETY PROCEDURES IN  
PHOTOVOLTAIC ELECTRICAL INSTALLATIONS FOR SUBMISSION:  
RESIDENTIAL CONNECTED TO THE ELECTRIC GRID**

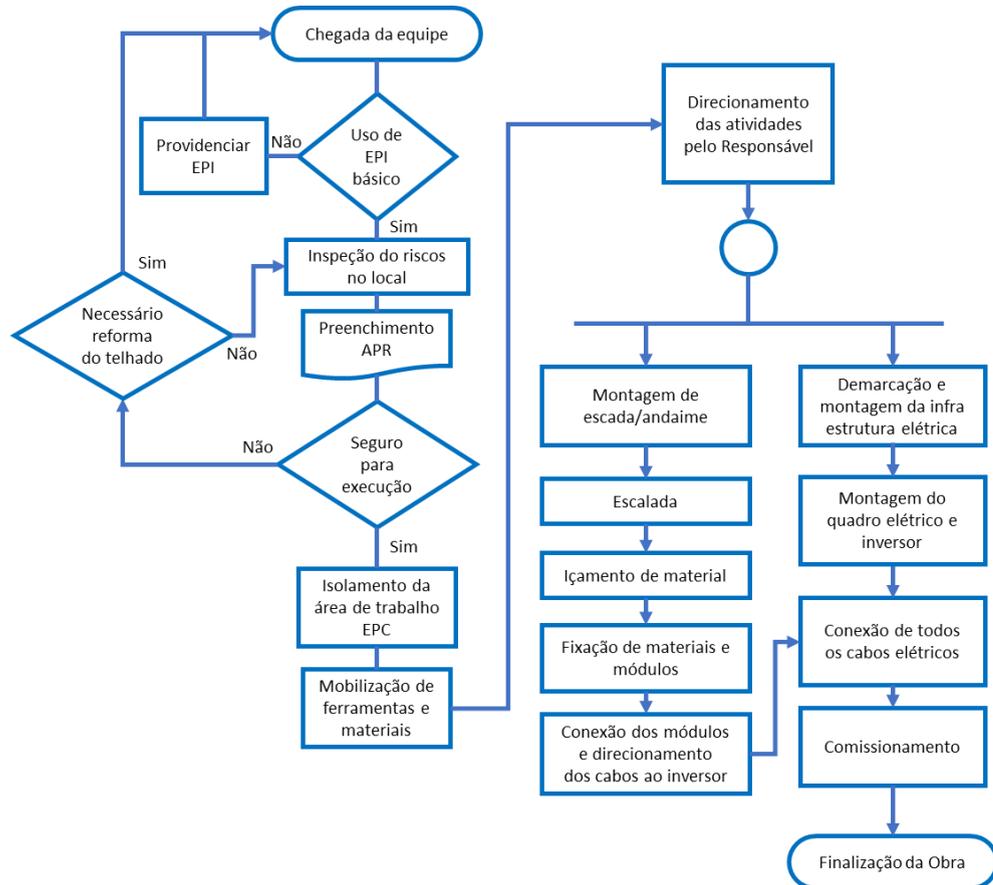
Figura 2 - Etapas da atividade

No fluxograma da figura 2 é sugerido pelos autores um método adequado para proceder com uma instalação fotovoltaica residencial dentro dos padrões

normativos. As etapas definidas na proposta apresentada têm o intuito de garantir a execução da atividade com segurança.

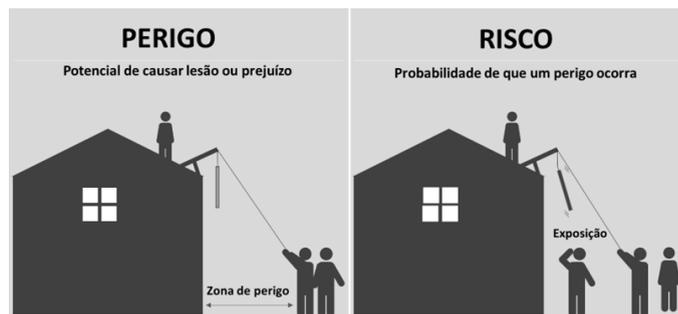
Figura 3 - Diferença entre RISCO/PERIGO

Em seu texto, Oliveira (2007) menciona que uma atividade pode proporcionar uma circunstância de *risco* ou *perigo* capaz de produzir lesão ou prejuízo. Em atividades da área técnica o entendimento de RISCO/PERIGO é fundamental para classificar as situações em que os colaboradores são expostos, e mensurar as medidas de controle. Em entendimento da Secretaria de Inspeção do Trabalho (2010, p. 10) perigo é “fonte ou situação com potencial para provocar danos” e risco é “exposição de pessoas a perigos. O risco pode ser dimensionado em função da probabilidade e da gravidade do dano possível”. Com base nesses conceitos pode-se tomar como comparação dentro da área de estudo que. No momento de içamento dos módulos fotovoltaicos a queda desse equipamento condiz com perigo, estar abaixo ou nas proximidades caracteriza um risco que pode causar lesão

corporal moderada, grave ou fatal como indicado na figura 3. Danos aos equipamentos ou parada de produção é classificado como prejuízo.

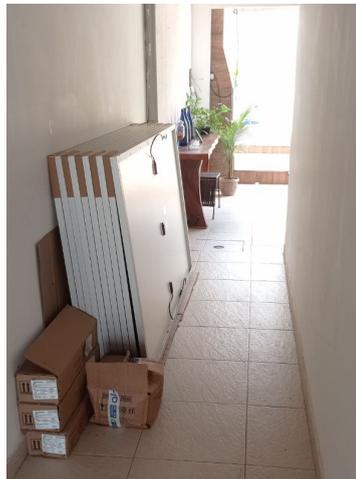
Figura 4 – Armazenagem incorreta de materiais.

Inicialmente, ao adentrar no imóvel demonstrado na figura 4, pode-se perceber que o armazenamento dos materiais fotovoltaicos estava localizado no corredor lateral por onde havia um trânsito constante de pessoas idosas, crianças e animais domésticos. Nesse aspecto, a ausência de sinalização ou barreira, torna possível o deslocamento acidental dos materiais fotovoltaicos, possibilitando a ocorrência de um evento adverso com efeitos moderado. Como medida de controle ao risco médio identificado, é sugerido o armazenamento em locais fora do alcance de pessoas não autorizadas, de preferência que o material seja contido em amarração com sinalização ou barreira, a fim de minimizar a exposição de outrem, reduzindo o perigo.

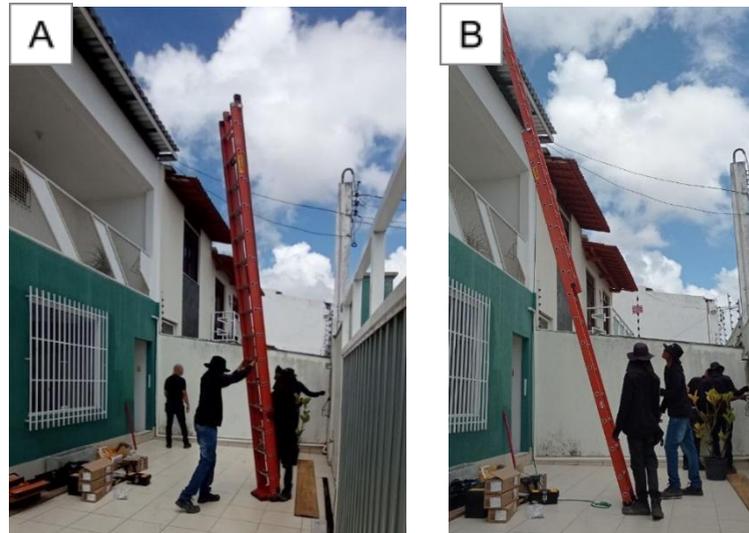
Figura 5 – Mobilização. (a) movimentação de materiais e ferramentas, (b) posicionamento da escada.

Na figura 5(b) a escada não está posicionada de forma adequada, pois a mesma está apoiada sobre a telha metálica de borda fina. No momento do registro fotográfico foi questionado aos envolvidos a necessidade da amarração do centro e topo da escada e também do apoio da pessoa em solo no processo de subida. Os mesmos indagaram que “*não haveria problema, pois estão acostumados a fazer isso*”. De certa forma foi solicitado pelos autores que os mesmos amarassem pelo menos o topo da escada, porém a amarração foi executada de forma simples e sem firmeza como pode ser visto na figura 6(b).

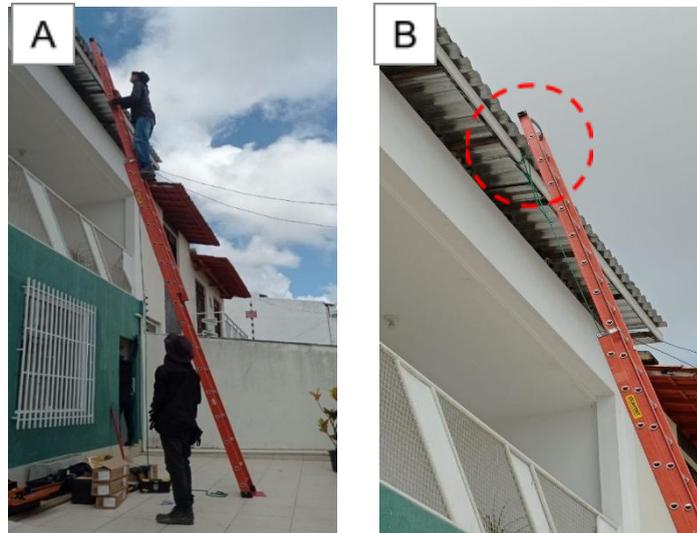
Figura 6 - Escalada. (a) acesso sem uso de EPI adequado, (b) amarração incorreta da escada.

No processo de posicionamento, amarração e escalada na figura 6(a), foi percebido nos colaboradores que utilizaram a escada a falta de EPIs básicos listados na Tabela 2 - Lista de EPIs aplicáveis. Também não foi instalado pontos de ancoragem após a escada.

Foi realizada a verificação da estrutura pelo colaborador, sinalizando que a mesma estava em condições seguras como mostra na figura 6(a). Na inspeção do telhado metálico, o mesmo coloca o parceiro e a se mesmo em condição de risco, pois sua avaliação é somente visual e limitada.

As atitudes tomadas pela equipe divergem do que é estabelecido em normativos. Para BRASIL (2012, p. 1) no item 35.2.1 é dever do empregador garantir a implementação das medidas de proteção estabelecidas nesta norma, e da mesma forma, cabe aos trabalhadores, cumprir as disposições legais e regulamentadas sobre trabalho em altura, inclusive os procedimentos expedidos pelo empregador.

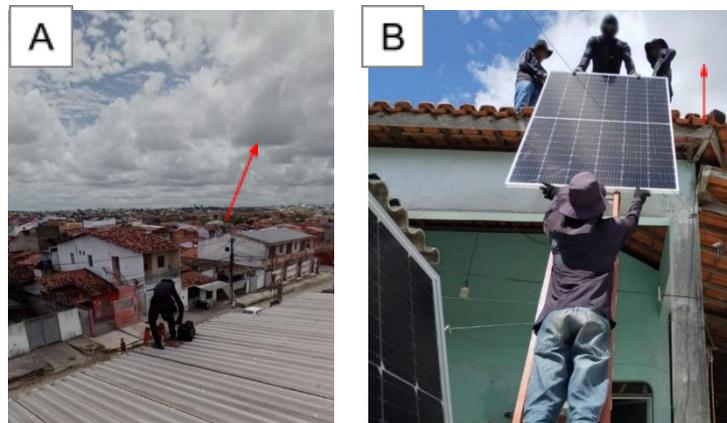
Figura 7 - Condições climáticas. (a) e (b) superfície molhada, risco de queda.

O segundo ponto a se destacar é o tipo de telha, que associado a alteração das condições climáticas gera uma condição de perigo, já que a telha metálica quando molhada torna-se escorregadia, como mostra a figura 7(a), e a telha cerâmica tende a partir quando úmida, figura 7(b).

Em continuação a análise da mobilização em telhado, nas figuras 7(a) e 7(b) há a existência do risco de queda de material, ferramentas e do próprio colaborador

que possa ocorrer durante o içamento, já que o colaborador além de não utilizar os EPIs de segurança em altura, também não faz o uso da carretilha ou elevador figura 8, evitando queda dos materiais ou equipamentos. Nessa atividade de puxar a corda com material pesado cabe ao colaborador em solo realizar a tarefa, impedindo a pessoa que está em altura incline o corpo para frente figura 7(a), reduzindo a probabilidade de ocorrer acidente com lesão grave ou fatal devido queda.

A normativa BRASIL (1978d, p. 15), no trecho 18.7.8 proíbe a realização de trabalho ou atividades em telhados, ou coberturas nas condições: Superfícies instáveis, escorregadias, chuva, ventos fortes ou condições climáticas adversas, concentração de cargas em um mesmo ponto, exceto se autorizada por profissional legalmente habilitado ou sobre fornos e equipamento que emana gases.

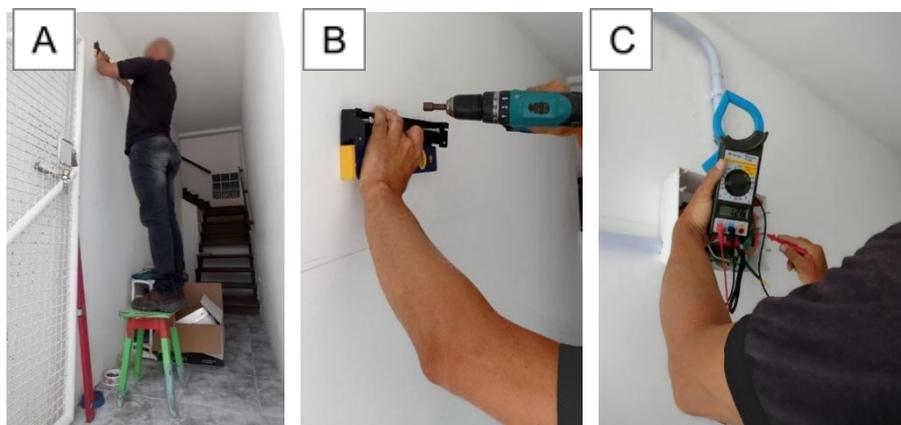
Figura 9 - Instalação interna. (a) manuseio sem EPI, EPC, (b) uso inadequado das ferramentas, (c) risco de choque elétrico.

Em instalações de infraestrutura elétrica que é o caso das obras fotovoltaicas, os acidentes que envolvem quedas, choques elétricos, explosões são as consequências mais graves de uma obra. Porém, a utilização de ferramentas manuais, são tão perigosos quanto os riscos relacionados anteriormente. Em atividades de instalação em solo que também fazem parte do sistema fotovoltaico, nas figuras 9(a) e 9(b) é constatado o manuseio de forma insegura das ferramentas, visto que em uma das mãos é utilizado uma parafusadeira de torque alto e na outra o apoio do nível bolha. Segundo BRASIL (1978b, p. 5) no seu item 10.4.5 exige que, os serviços com eletricidade, o trabalhador tenha os membros superiores livres, para realizar suas tarefas em posição confortável. Nesse momento o torque gerado pela

ferramenta rotativa é suficientemente forte para gera uma torção no braço, podendo lesionar as mãos, punhos, ombros, além de causar o desequilíbrio do colaborador que está sobre um banco inapropriado de madeira.

Ainda relacionada às imagens referidas anteriormente, o não uso dos EPIs e equipamentos adequados, como exemplo o uso de escada “normatizada” de três degraus, torna a situação ainda mais propicia para que ocorrer um acidente com lesão. Contribuindo para as estatísticas da Previdência Social. Na figura 9(c) é demonstrado o colaborador fazendo a conferência das medidas elétricas do sistema

instalado. Nesse ponto da instalação o quadro elétrico encontra-se energizado com tensão superior a 50 Volts em corrente alternada e tensão em corrente contínua superior a 120 Volts. Nesses parâmetros a norma regulamentadora BRASIL (1978b, p. 2), orienta que os trabalhadores em instalações elétricas energizadas devem ser habilitados, qualificados, capacitados e autorizado. Desta forma o eletricitista deve estar ciente das proteções contra choque elétrico que se faz necessário contida na NR 06 e NR 10.

O ambiente de trabalho deve garantir ao trabalhador condições de conforto e segurança para toda atividade que venha ser desenvolvida de forma externa ou interna. Na literatura normativa, BRASIL (1978b, p.4) determina que “os projetos devem assegurar que as instalações proporcionem aos trabalhadores iluminação adequada e uma posição de trabalho segura, conforme a NR 17 – Ergonomia”.

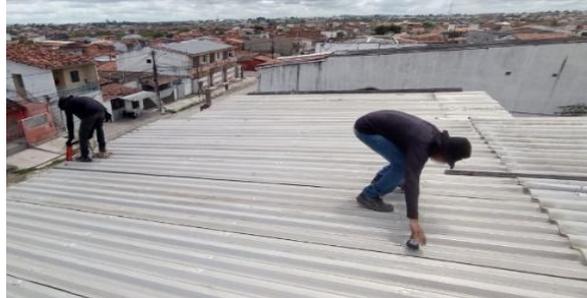
Figura 10 – Ergonomia. Riscos de lesão, postura inadequada.

No momento da demarcação no telhado e subida dos primeiros materiais, é observado na Figura 10 a falta de postura adequada dos dois trabalhadores, que exercem atividades diferentes. Segundo Castro (2011 apud CIOTTA, 2016) nessa postura estão expostos “a riscos ergonômicos, de ordem biomecânica, associados ao desenvolvimento de distúrbios osteomusculares relacionados ao trabalho (DORT)”. Problemas de coluna e joelhos podem ocorrer com o tempo, incapacitando o desenvolvimento de suas atividades. Além do risco ergonômico, outro risco adicional praticado inúmeras vezes é o de queda de altura, como mostra na Figura 10, onde o trabalhador em posição ergonômica desfavorável, mantém o corpo inclinado para frente sem utilização dos EPIs relacionados à altura.

Embora as atividades serem praticadas por no mínimo duas pessoas, ainda falta a cultura de segurança mútua entre colaboradores, a fim de assegurar o cumprimento das normas para mitigar os riscos e guardar a vida dos trabalhadores.
