ESTABILIZAÇÃO DE TALUDES COM BIOMANTAS DE FIBRA DE

COCO STABILIZATION OF SLOPES WITH COCONUT FIBER

BIOMANTS

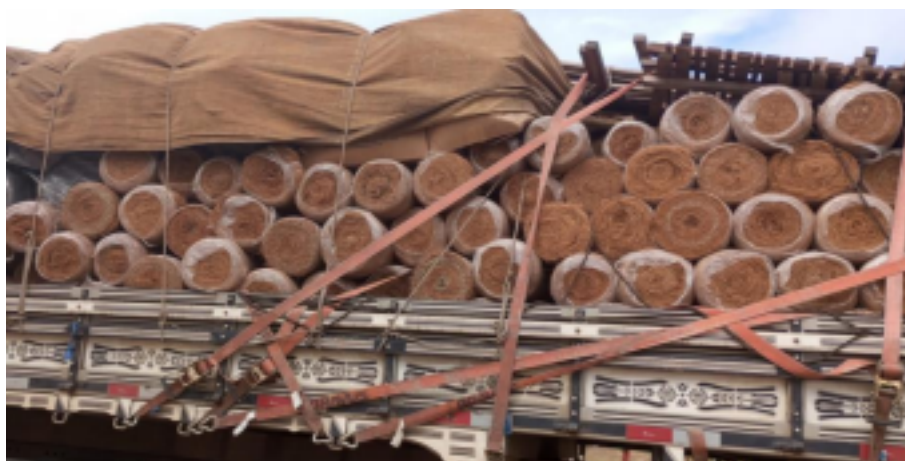
Figura 1: Caminhão carregado com rolos de fibra de coco.

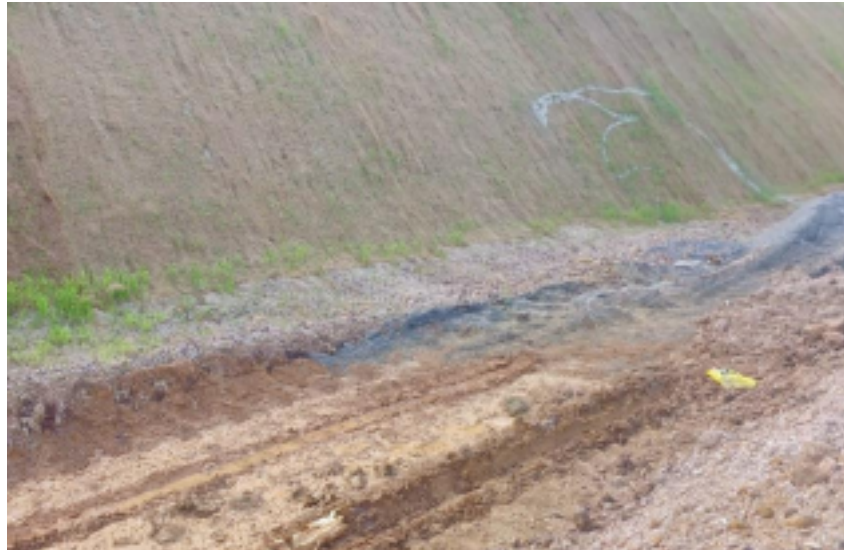
Figura 2. Imagem de utilização da Biomanta da fibra de coco em

Talude.

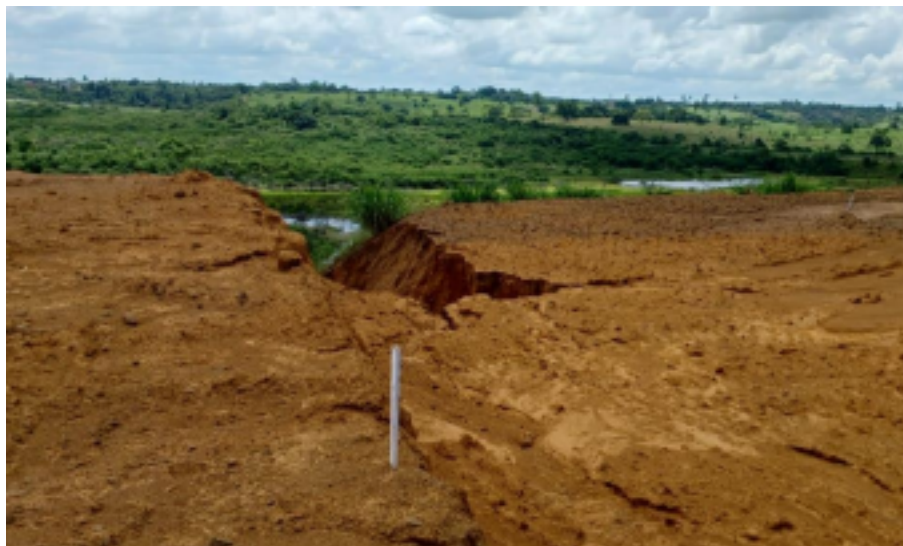
Figura 3. Erosão em talude causada pela chuva que poderia ser evitada pela Biomanta.
